DIETMAR SCHOPF Kanal-TV

Projektbeschr. Hauptstraße 3 Gemeinde Hausen - Kanalinspektion -

Haltungsnummer HR03
Startpunkt/Startschacht HR03
Endpunkt/Endschacht HR03APHK
Stadt/Gemeinde Hausen
Stadtteil/Straße Hauptstraße / Bauhof - Gast
Unters.-Datum 18.10.2011
Untersuchungsrichtung in Fließrichtung
Videobandnr. 11K18

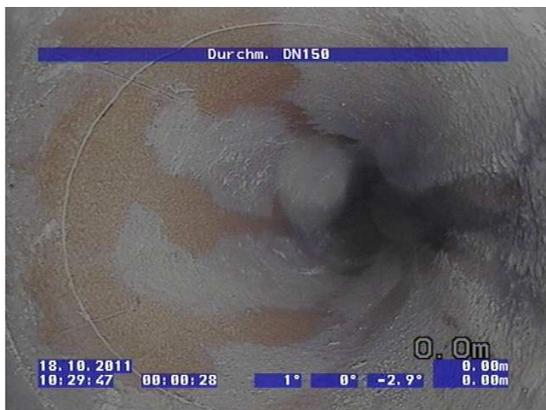
Foto-Nr. 1 0,1m 00:00:28 Riss, quer, im Verbindungsbereich, Rissbreite 1,0mm, Pos. 12-12

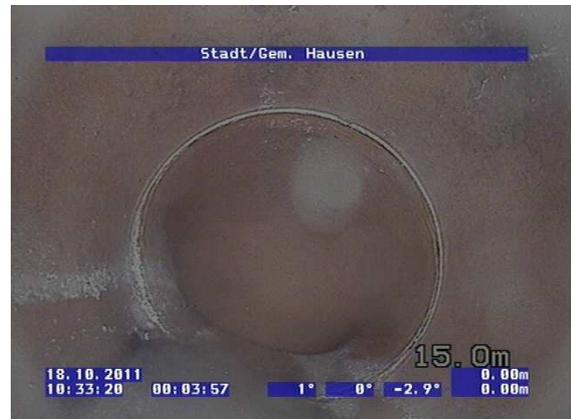
Foto-Nr. 2 15,0m 00:03:57 Krümmung nach unten, Krümmung 45°

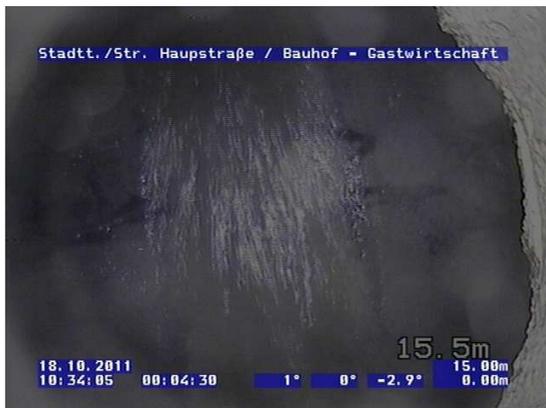
Foto-Nr. 3 15,5m 00:04:30 Endknoten, HR03APHK

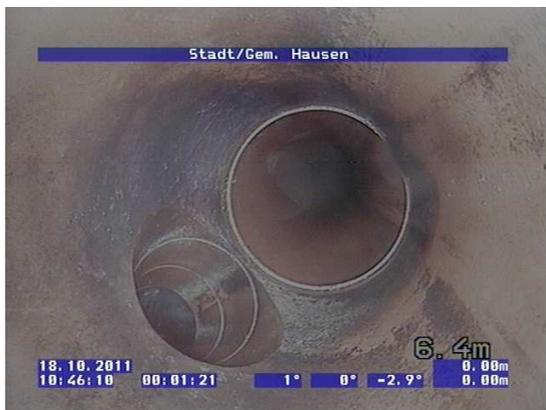
Foto-Nr. 8 6,4m 00:01:21 Abzweig, offen, Höhe 100mm, Pos. 12

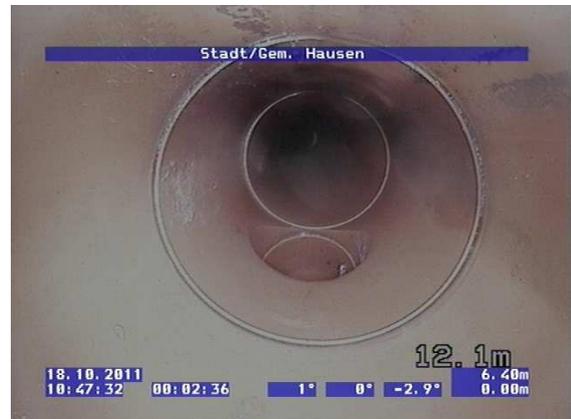
Foto-Nr. 9 12,0m 00:02:36 Abzweig, offen, Höhe 100mm, Pos. 12

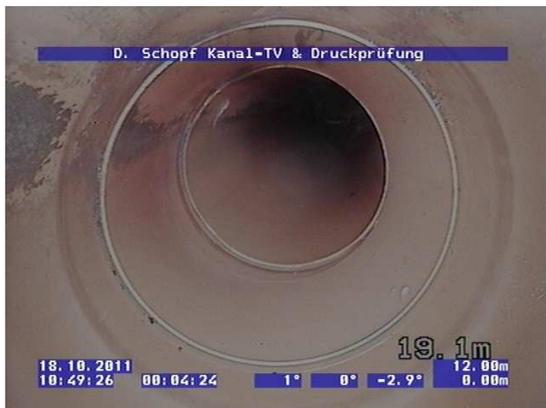
Foto-Nr. 10 19,1m 00:04:24 Krümmung nach links, Krümmung 15°

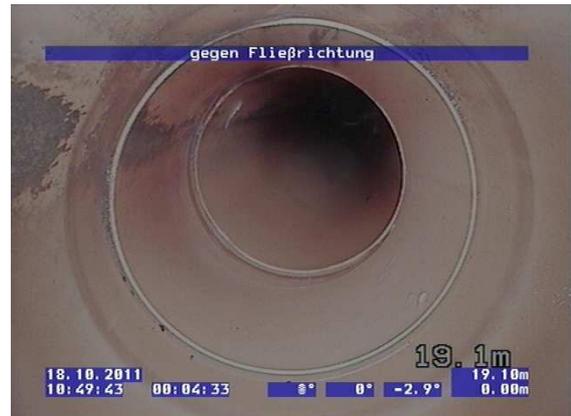
Foto-Nr. 11 19,1m 00:04:33 Nennweitenänderung, Höhe 100mm, Pos. 12-12

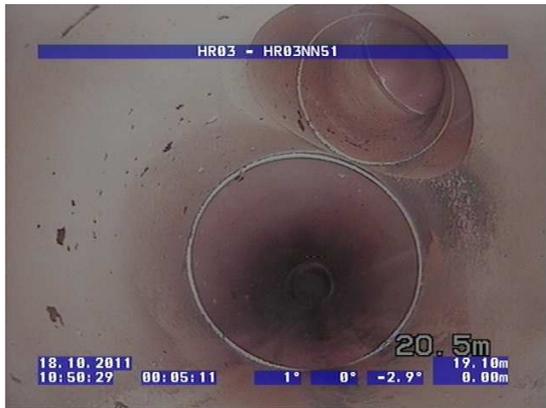
Foto-Nr. 12 20,5m 00:05:11 Abzweig, offen, Höhe 100mm, Pos. 01

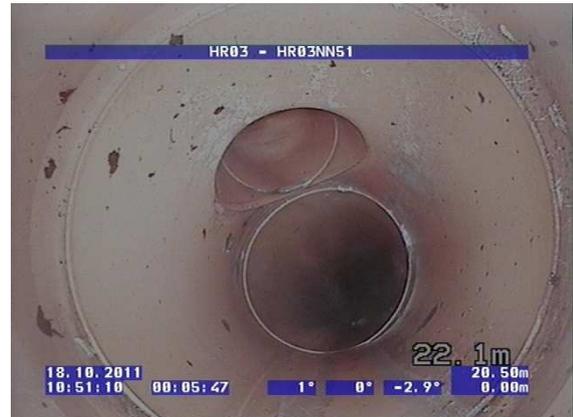
Foto-Nr. 13 22,1m 00:05:47 Abzweig, offen, Höhe 100mm, Pos. 12

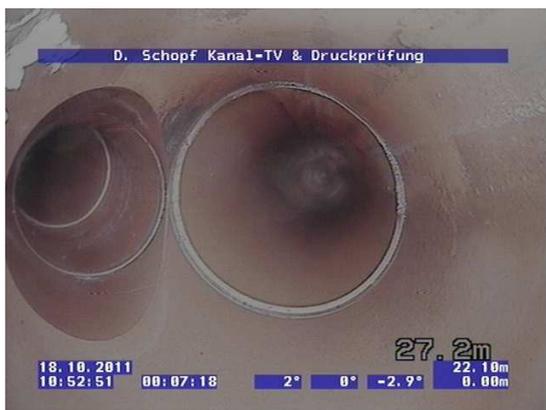
Foto-Nr. 14 27,3m 00:07:18 Abzweig, offen, Höhe 100mm, Pos. 01

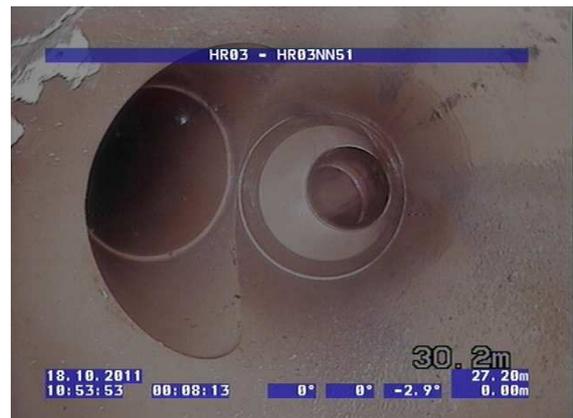
Foto-Nr. 15 30,3m 00:08:13 Abzweig, offen, Höhe 100mm, Pos. 02

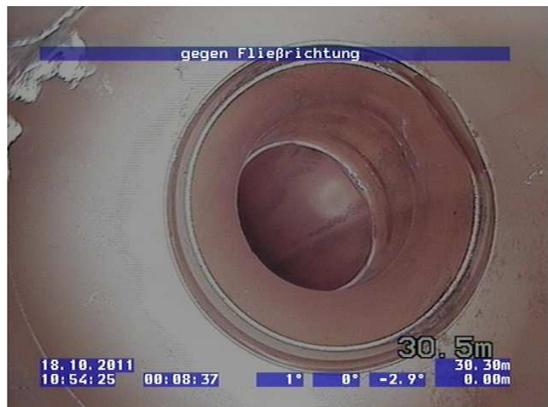
Foto-Nr. 16 30,5m 00:08:37 Nennweitenänderung,
Höhe 50mm, Pos. 12-12

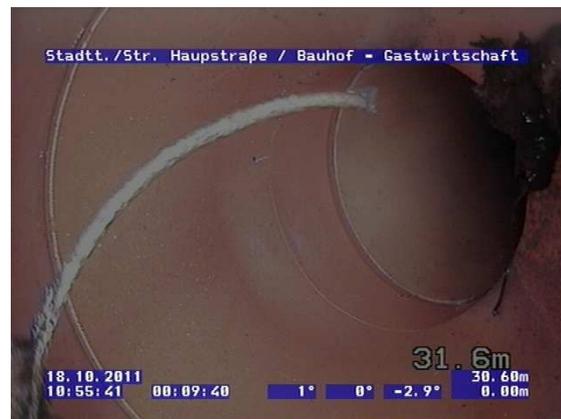
Foto-Nr. 17 31,5m 00:09:40 Krümmung nach unten,
Krümmung 45°, in die Waagerechte

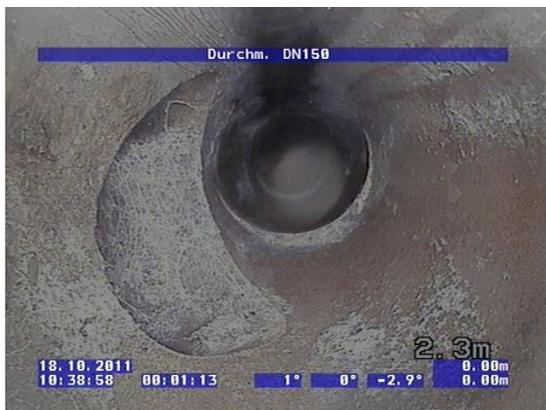
Foto-Nr. 4 2,3m 00:01:13 Abzweig, offen, Höhe 100mm, Pos. 03

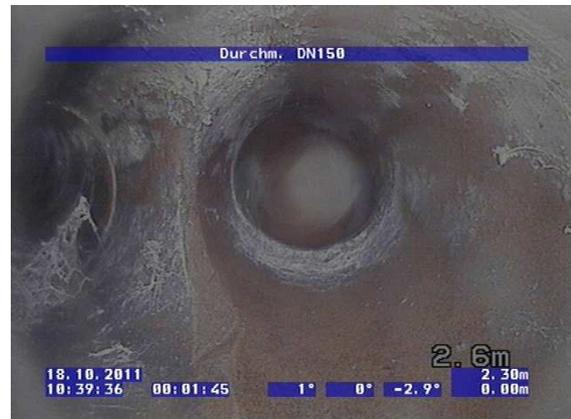
Foto-Nr. 5 2,6m 00:01:45 Abzweig, offen, Höhe 100mm, Pos. 03

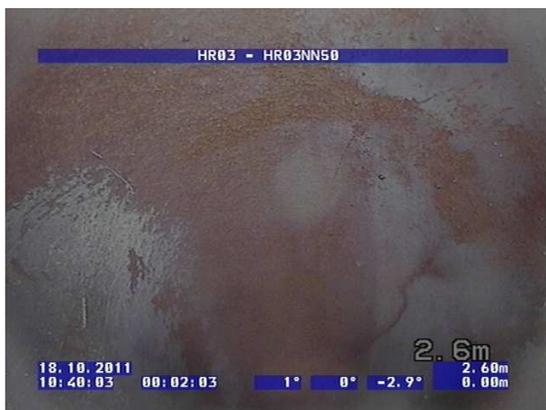
Foto-Nr. 6 2,8m 00:02:03 Krümmung nach oben, Krümmung 90°

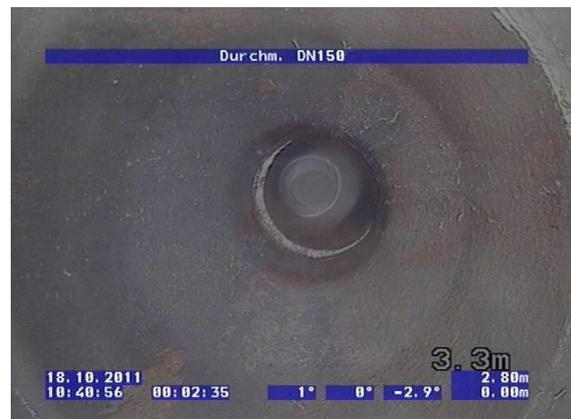
Foto-Nr. 7 3,3m 00:02:35 Nennweitenänderung, Höhe 70mm, Pos. 12-12
